Rotura de barragens de aterro por galgamento
Ensaios experimentais com aterros homogéneos

Dissertação

Mestrado Integrado em Engenharia da Energia e do Ambiente

2013

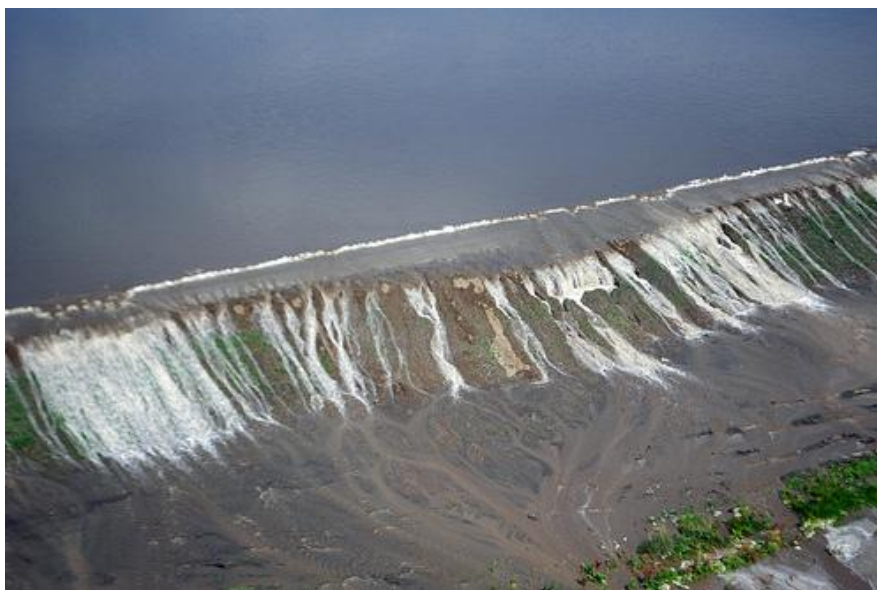
Figura 2.10 – Imagem de uma barragem de aterro galgada, situada no rio Missouri, estado do Kansas, EUA. (Farmland 2011).

O termo, em Inglês, utilizado para descrever o galgamento de uma barragem é muito mais conciso e intuitivo (*overtopping*). Este tipo de acidentes dá-se quando a água ultrapassa a cota do coroamento da barragem (Figura 2.10) e tem origem em ondas que se formem na albufeira, em cheias ou mesmo podendo ser uma consequência da ocorrência de sismos.

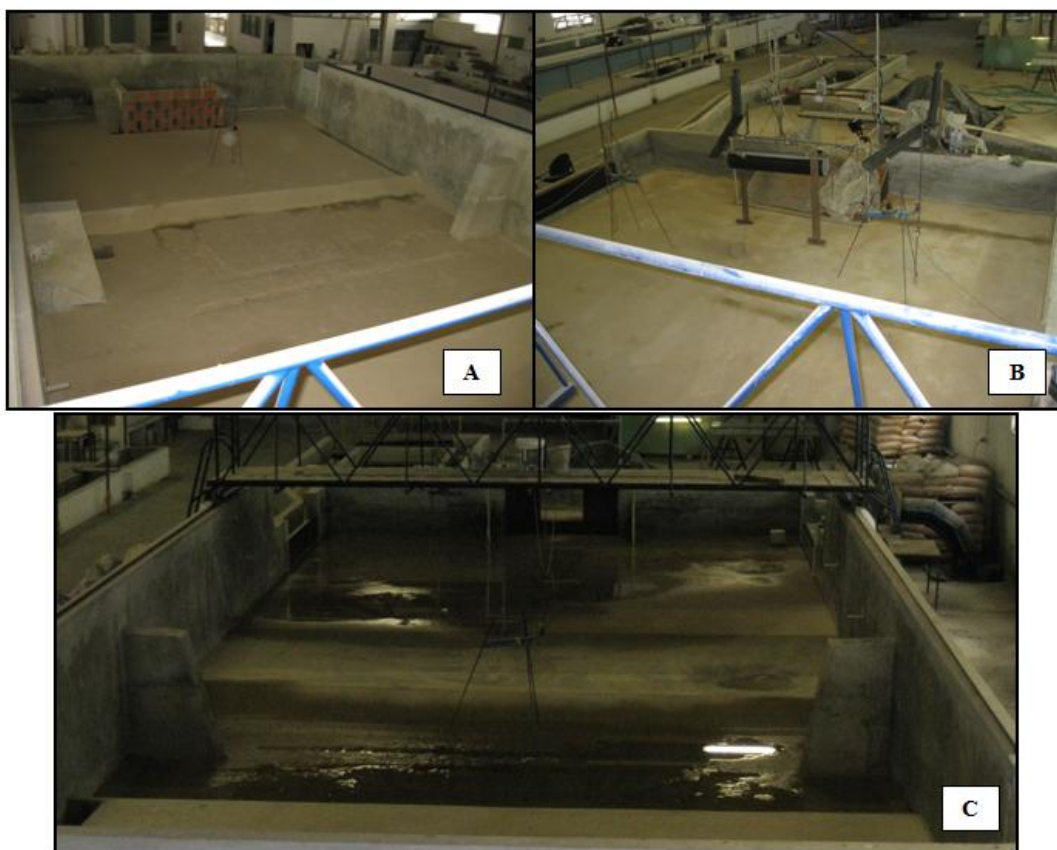
Figura 3.1 – Instalação experimental. (A) albufeira; (B) albufeira, e bacia de jusante; (C) vista geral da instalação.

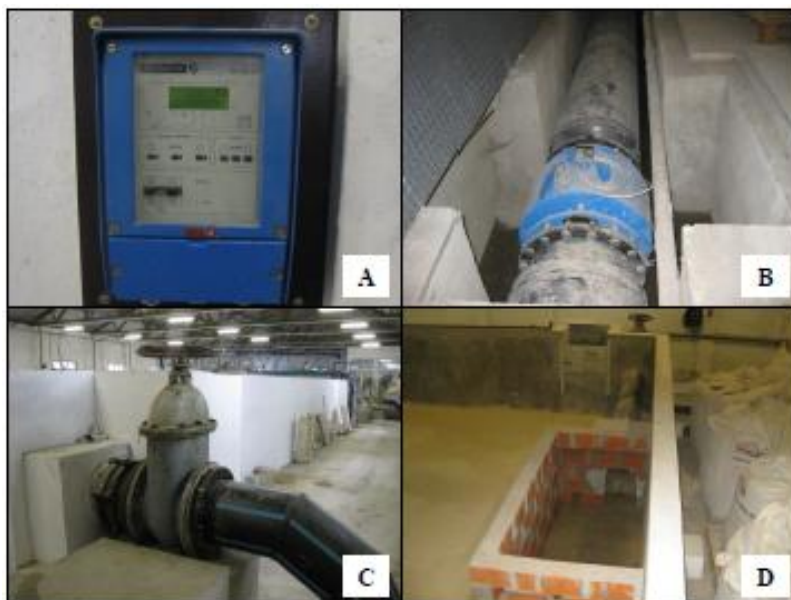
Figura 3.3 – Fornecimento de água à albufeira a montante do aterro: (A) Caudalímetro; (B) Sonda do caudalímetro; (C) Válvula de controlo; (D) Câmara de tranquilização.

A entrada de água para a instalação experimental dá-se sensivelmente a meio do muro de topo da mesma, afluindo diretamente a uma câmara de tranquilização materializada por tijolos perfurados que tem o objetivo de melhorar as condições do escoamento à entrada. Os caudais são controlados, manualmente, por uma válvula e monitorizados por um caudalímetro (Figura 3.3).

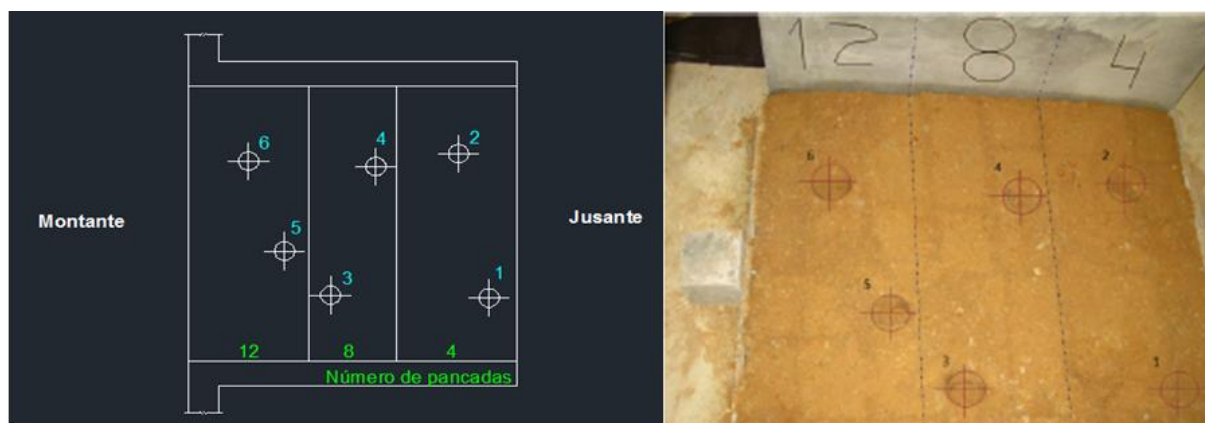
Figura 3.11 – Posição relativa às faixas de compactação, de cada uma das amostras retiradas para a definição da energia de compactação experimental ideal. Amostras 1 e 2 (faixa de quatro pancadas), Amostras 3 e 4 (faixa de oito pancadas); Amostras 5 e 6 (faixa de doze pancadas).

Para este aterro piloto foram definidas três faixas, cada uma com três camadas de aproximadamente 10cm, as quais foram compactadas com quatro, oito ou doze pancadas, como se mostra na Figura 3.11. As duas amostras por faixa foram retiradas sem atender a nenhum padrão ou posição relativa específica de modo a não influenciar os resultados.

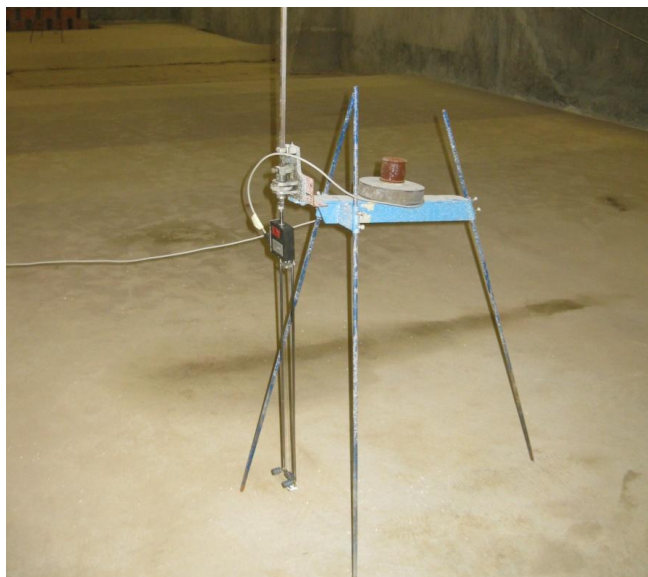
Figura 3.17 – Fotografia de uma das sondas de nível resistivas, desenhadas e produzidas no Centro de Instrumentação Científica do LNEC.

As sondas de nível resistivas (Figura 3.17) são constituídas por dois eléctrodos paralelos de aço inoxidável com um comprimento ajustado às cotas de água existentes no canal de ensaio (Quadro 3.7). O seu funcionamento baseia-se no facto de a condutância entre os eléctrodos ser directamente proporcional ao comprimento mergulhado no fluido (água). Um oscilador alimenta a sonda em tensão alternada constante, pelo que a corrente que a percorre é proporcional à altura do líquido. A tensão continua à saída, proporcional à altura mergulhada no fluido, é proporcionada por um conversor de corrente - tensão, um filtro passa alto e um detector de pico. A caixa que suporta os eléctrodos e permite a ligação a uma régua de hidrómetro de ponta direita tem no seu interior um circuito que suporta as funções electrónicas mencionadas neste parágrafo.

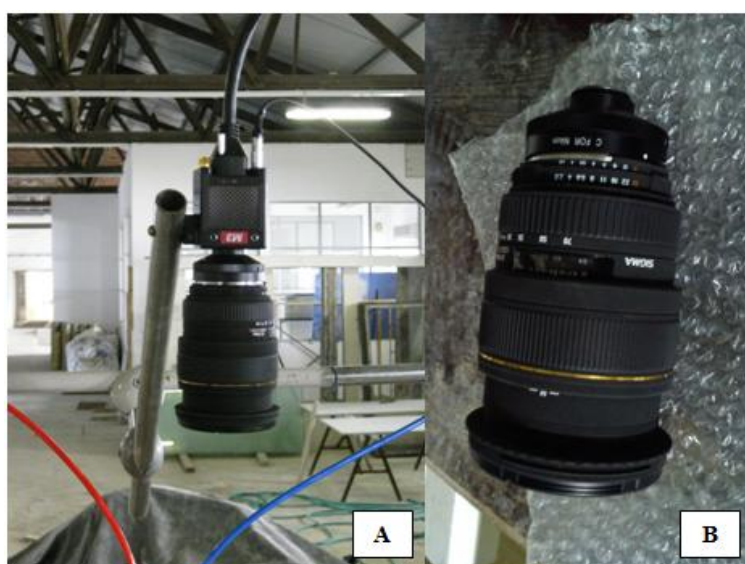
Figura 3.24 – Câmara de alta velocidade (IDT M3) utilizada para a captação de imagens no coroamento durante o segundo ensaio. A) Aspecto geral; (B) objectiva (Nikon Sigma 24-70mm 1:2.8) acoplada à câmara.

erosão em três direcções condiciona a posição da câmara. A solução para este problema de medição foi encontrada com a colocação da câmara M3, em posição vertical, na zona do coroamento (Figura 3.24 (A)).

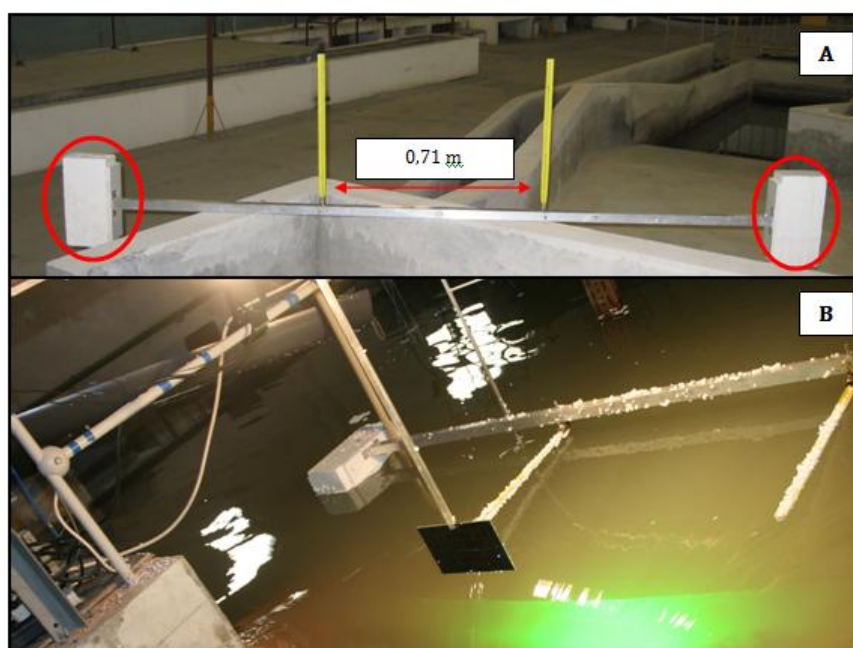
Figura 3.35 – Fotografias representativas da estrutura dimensão e função do flutuador. (A) representação da dimensão entre régua e estruturas de flutuação (assinaladas a vermelho); (B) imagem do flutuador no decorrer do ensaio.

Para cumprir a sua função sem perturbar o escoamento junto da brecha, o flutuador é constituído por duas réguas distanciadas setenta e um centímetros entre si e duas placas flutuadoras nas extremidades de uma barra de alumínio com dois metros e meio de comprimento (Figura 3.35 (A)). A distância entre as estruturas flutuadoras e própria flutuação de toda a estrutura permite aproximar as réguas da superfície livre sem perturbar o escoamento (Figura 3.35 (B))

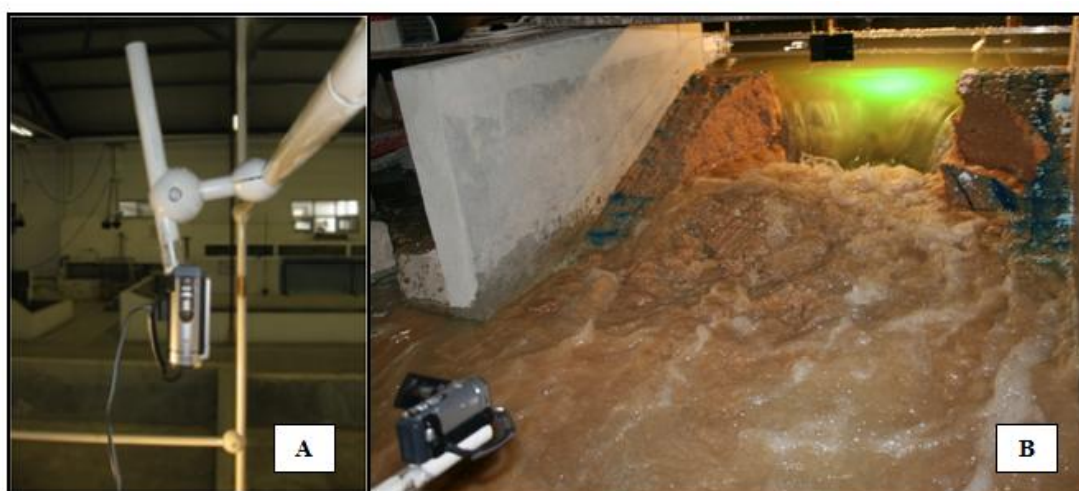
Figura 3.38 – Câmara Sony DCR – SX53E. (A) Aspeto da sua colocação na zona do coroamento durante o primeiro ensaio experimental; (B) aspeto da sua colocação a jusante da barragem de aterro durante o segundo ensaio experimental.

As câmaras de vídeo colocadas a jusante do aterro e no coroamento (esta última apenas durante o primeiro ensaio) (Figura 3.38) têm duas funções. A principal função é registar a evolução da rotura da barragem; a segunda função é de registo áudio de todos os acontecimentos durante o ensaio, aspeto que se revela determinante na correlação entre a evolução física da brecha e os dados registados pelas sondas de nível.

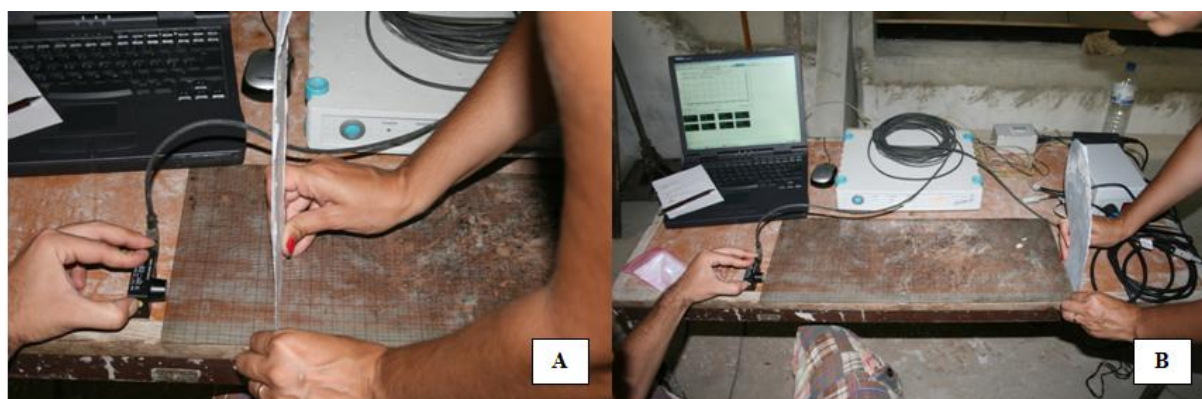
Figura 4.6 – Sondas de nível acústicas. Processo de calibração. (A) definição da distância à sonda correspondente a 0 V (10 cm); (B) definição da distância à sonda correspondente a 10 V (60 cm).

A calibração das sondas de nível acústicas não é efetuada nos pontos onde estarão posicionadas durante os ensaios. São calibradas, antes de serem instaladas *in situ*, com o auxílio de um papel milimétrico colado a uma superfície plana que permite fixar as distâncias mínima e máxima de funcionamento das sondas com precisão. Na Figura 4.6 exemplifica-se o procedimento de calibração deste tipo de sondas, sendo que o operador posiciona a sonda para que o primeiro ponto de reflexão do sinal, correspondente a 0 V, esteja colocado a 10 cm e que o segundo ponto de reflexão, correspondente a 10V, esteja colocado a 60 cm.

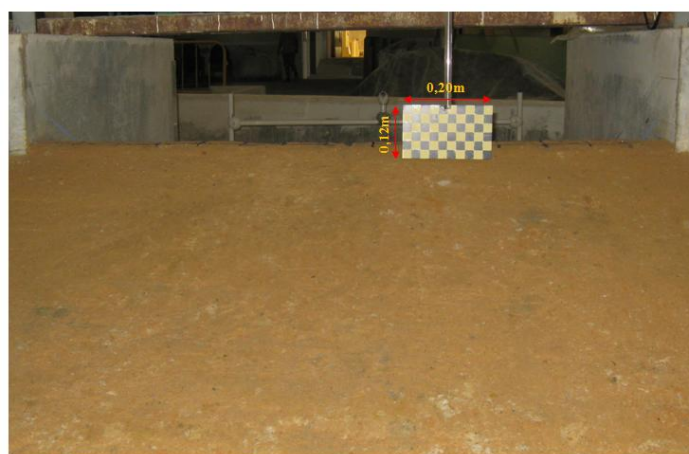
Figura 4.13 – Dimensões da placa utilizada para estimar a evolução da brecha.

Para facilitar a estimativa da evolução da área da brecha foi utilizada uma placa de vinte centímetros por doze, com um padrão xadrez de quadrículas de dois centímetros por dois (Figura 4.13). A placa foi colocada sobre a linha do laser, refletida na superfície livre mergulhada e em seguida foi submersa metade da sua área. Como a placa tem uma dimensão conhecida e está submersa pela metade, é possível ver qual o efeito da refração sobre as dimensões da placa, fazendo corresponder à área da secção submersa a secção não submersa. A ação final de dimensionamento está representada na Figura 4.12 e diz respeito à captura de imagens da placa (trabalhadas em AutoCAD) para o cálculo do índice de refração.

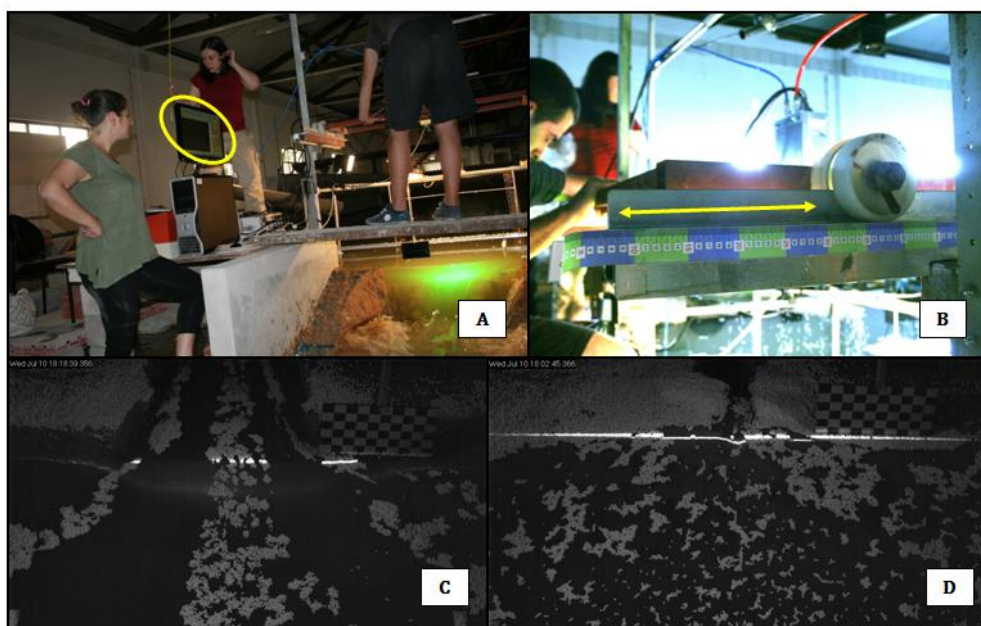
Figura 4.20 – Imagens do processo de controlo do laser. (A) interação, controlada pelo operador, entre a posição do laser e as imagens pretendidas (visualizadas no monitor evidenciado a amarelo); (B) movimento do laser; (C) e (D) exemplo de imagens utilizadas pelo operador para posicionar o feixe de laser na zona pretendida.

A necessidade de manter o feixe de laser numa zona que permita estimar a evolução da área de rotura, faz com que seja necessário seguir a regressão da zona crítica da brecha. Essa tentativa de posicionamento ótimo é feita, como mostra a Figura 4.20, pelo operador, movimentando o carrinho de suporte das estruturas do laser segundo um eixo. Esse movimento é feito com base na avaliação das imagens recolhidas, em tempo real, pela câmara de alta velocidade colocada a montante.

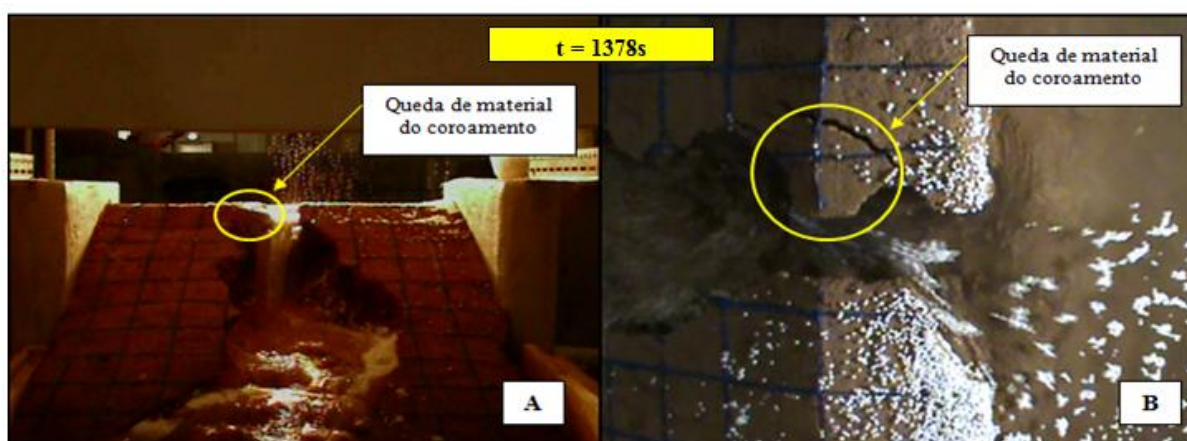
Figura 5.11 – Primeiro ensaios. (A) imagem do paramento de jusante da barragem, com ilustração da queda de uma porção de coroamento; (B) coroamento da barragem, visto em planta, no instante em que ocorre a primeira queda de material do coroamento.

A Figura 5.11 (B) mostra claramente o instante em que uma parte do material do coroamento, instabilizado por ausência de material de suporte, começa a desmoronar-se. A erosão regressiva e desgaste do material que induz o desmoronamento do coroamento originam o aumento repentino do caudal efluente.

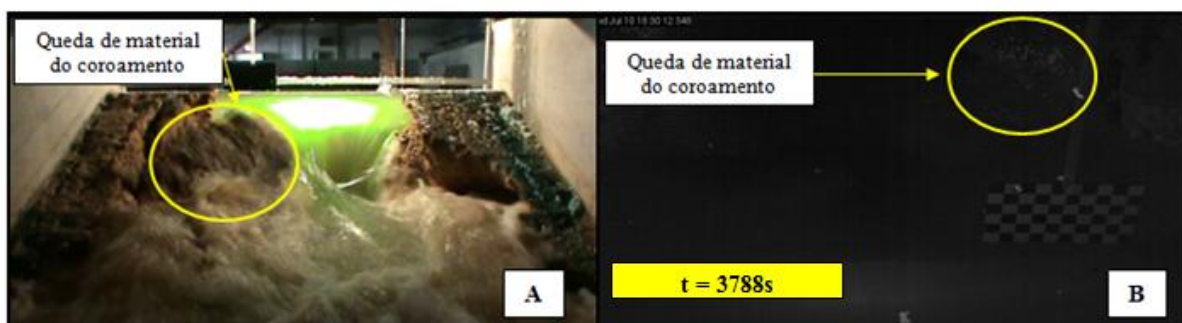
Figura 5.31 – Segundo ensaio. (A) imagem de jusante, captada no momento da queda de uma grande porção do coroamento da margem direita da brecha (sentido do escoamento);(B) Imagem, captada a montante da barragem, referente à queda do coroamento no mesmo instante de (A).

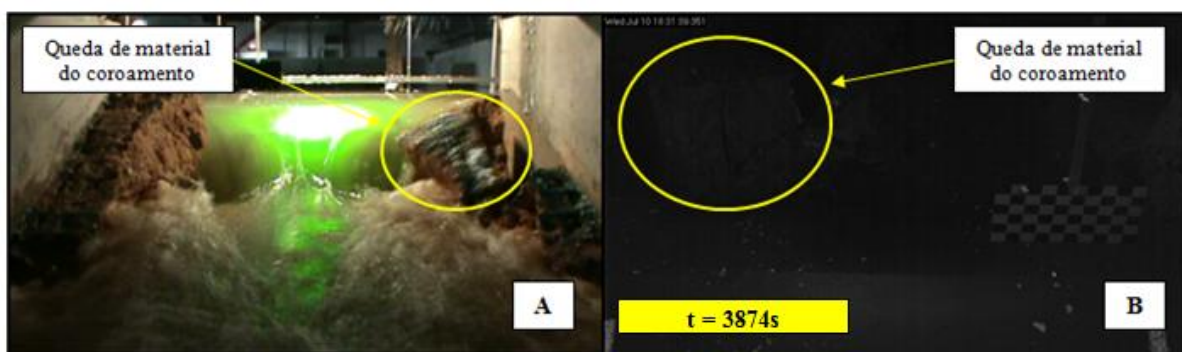
Figura 5.33 – Segundo ensaio. (A) Imagem, captada a jusante da barragem, no momento da queda do coroamento da margem esquerda da brecha (sentido do escoamento); (B) imagem, vista de montante, onde se detecta a queda do material do coroamento descrito em (A).

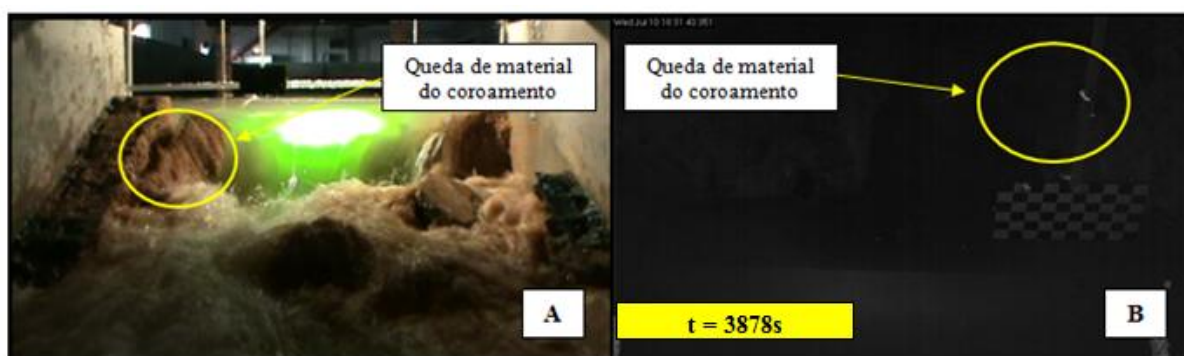
Figura 5.34 – Segundo ensaio. (A) imagem da barragem, vista de jusante, ilustrativa da queda de material do coroamento da margem direita da brecha (sentido do escoamento); (B) Imagem do coroamento, vista de montante, referente ao instante descrito em (A).

A Figura 5.34 ilustra a queda de uma porção do coroamento da margem direita da brecha. Esta queda do coroamento é, tal como as referidas anteriormente, originada pela erosão da sua base, no entanto não é antecedida pela queda do paramento, muito simplesmente porque a sua base de suporte era a porção de coroamento que, segundos antes, se desmoronou.

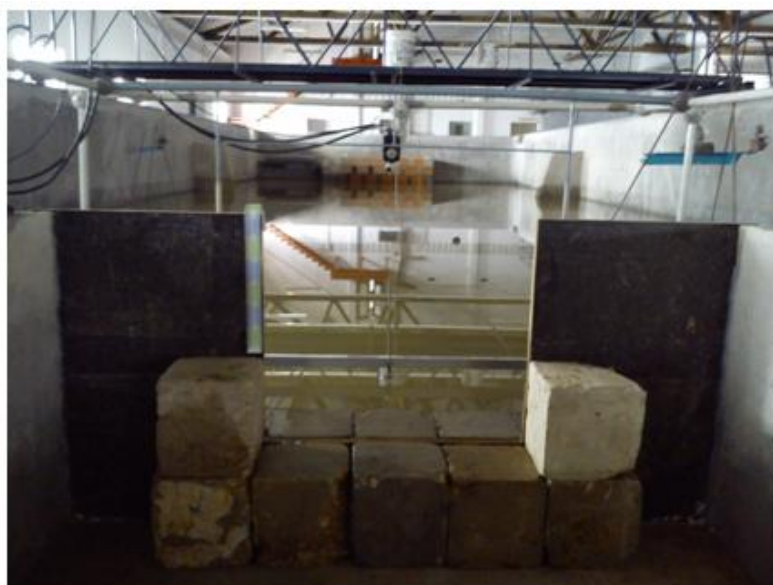
Figura B 1 – Fotografia do descarregador colocado na zona do canal pertencente à barragem de aterro.

Na tentativa de aumentar a capacidade de estimar o caudal descarregado pela brecha, desenvolveram-se alguns ensaios de instrumentação. A Figura B 1 mostra o descarregador construído na zona do canal onde, durante os ensaios de rotura, se situa a barragem.
